Benkő Elek

Rugonfalva középkori emlékei

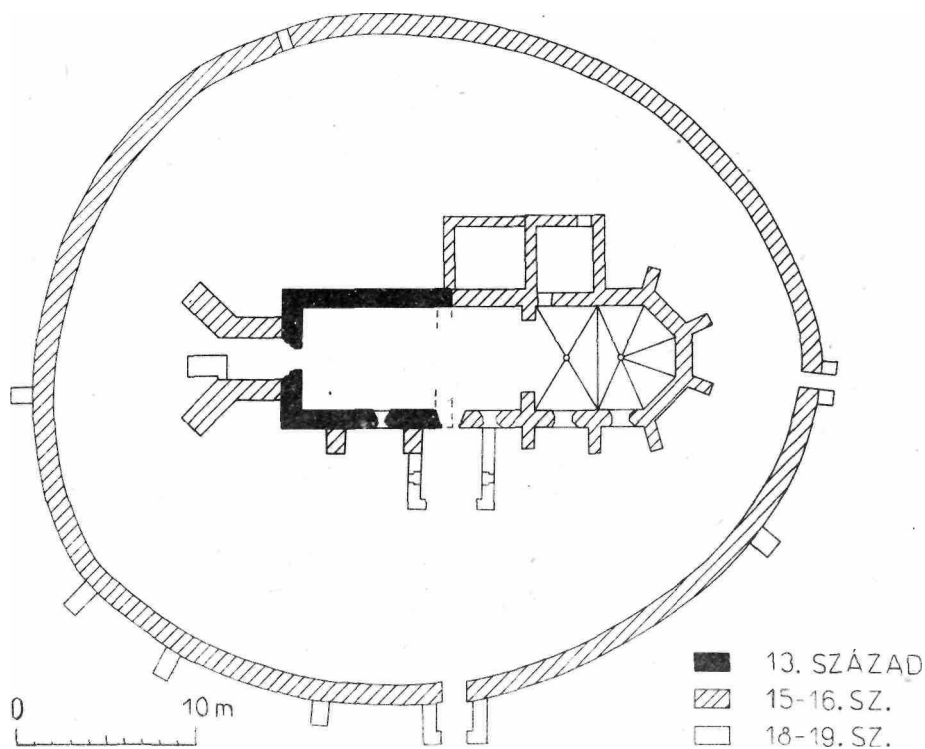
1. ábra

2. A középkori műemlék épületen az 1981-es javítás során — az eddigi megállapításokkal összhangban — két alapvető periódust különböztettünk meg (1. ábra).

A román kori templomnak csak a hajója maradt ránk. Nagyobb méretű folyami görgetegkövekből és fejlett, lapos homokkövekből rakott, mészből gazdag, erős habarccsal kötött falai — a hajó mai járószintjéről mérve — 5,4 m magasan állnak. A keleti hajófalat a templom gótikus nagyobbításakor elbontották.

A 15. század végén lebontották a keleti hajófalat és a hozzá kapcsolódó román kori szentélyt, a hajót kelet felé 4,7 m-rel bővítették, és vele azonos szélességű sokszög záródású szentélyt, továbbá sekrestyét, osszariumot és tornyot építettek hozzá.

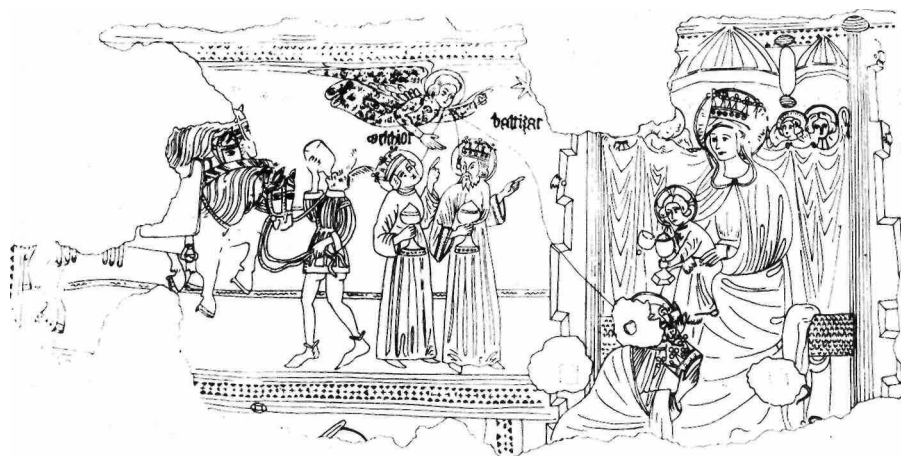
2. ábra

A két, egymás alatt húzódó jelenetsorból álló képet 4,8 m hosszú, sablonnal festett keretmintával szegett, fekvő téglalap alakú mezőbe komponálták. A képmező keleti széle a román kori hajó északkeleti sarkáig ért, a falkép letisztításakor jól megfigyelhető volt, hogy a festést hordozó vakolatréteg a sarokban az egykori keleti hajófal felé fordult. A fekete, fehér, okker, szíenabarna, cinóber színekkel festett, viszonylag jó megtartású freskó felső ciklusa a *Királyok imádását* ábrázolja. Az alsó képmező — egy glóriás fej (?) kis töredékének kivételével — teljesen megsemmisült (2. ábra). A felső jelenetsor megtisztításakor új részletek is napfényre kerültek; ezek alapján a falkép Dávid László által készített leírását néhány ponton módosítanunk kell.

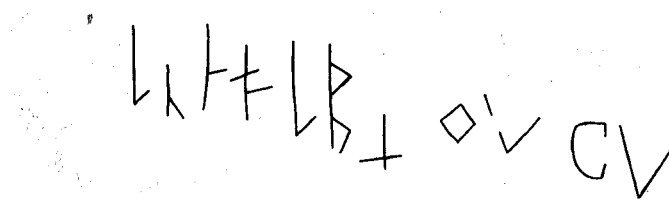
5. ábra

betűzhető név olvasható: *Georgius ... 1658*. Külön figyelmet érdemel a fentiek mellett egy egybevéssett, 11 jelből álló, jobbról balra haladó rovásfelirat (5. ábra). Korát hozzávetőlegesen az előbbi felirat évszáma határozza meg. A jelek olvasata zömmel egyértelmű, problémát csupán a jobbról számított 3—4. jel okoz. Az előbbi a rovásábécék *I* betűjéhez áll legközelebb, mégsem olvasható *I*-nek, ennek ugyanis a feliratban más jel (a jobbról számított 5. és 7. jel) felel meg. A magunk részéről *T*-re gondoltunk, annak ellenére, hogy pontosan azonos *J* jelet más rovásfeliraton nem találtunk. A 4. jelet *Gy*-nek vagy a szinte azonos hangértékű *DJ* ligatúrának olvashatjuk. A 9. jel kissé sérült, és noha rajzunkon inkább 5-nek látszik, a töredékes rovásjegy megengedi az *L* olvasatot is. A rövid szöveg így
